Bilag 1 Gennemgang af kildepladser

1 Tranegilde Kildeplads

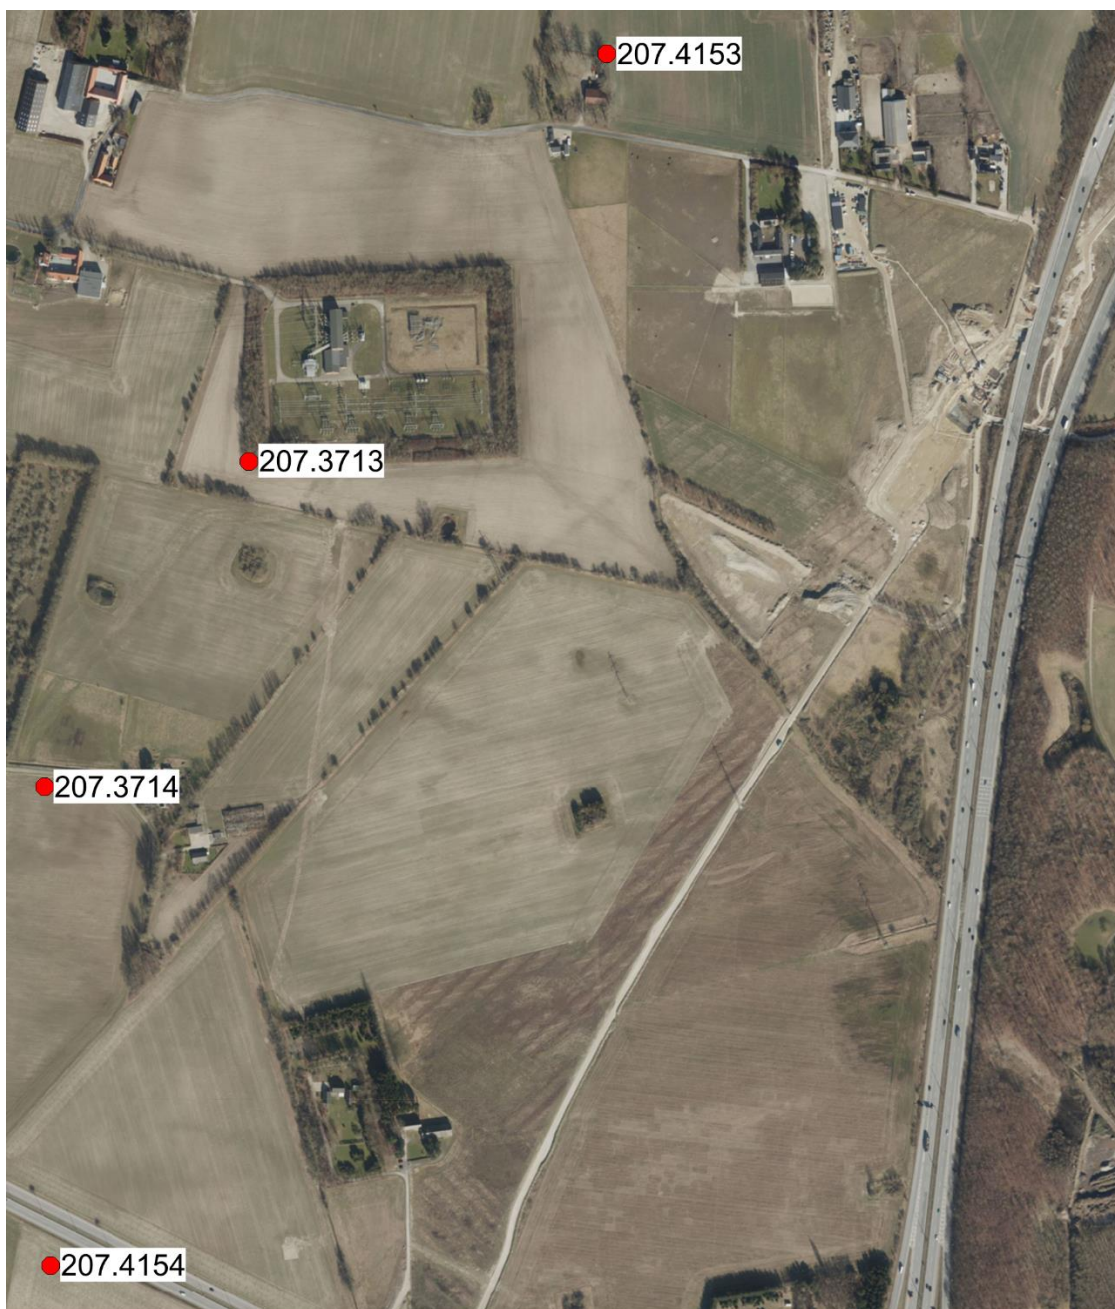
De fire borerer på kildepladsen er alle filtersat i kalken (tabel 1-1). Som det ses af figur 1-2 er borerne placeret med store indbyrdes afstande i en linje parallelt med motorvejen.

Figur 1-2. Indvindingsboringer på Tranegilde kildeplads.

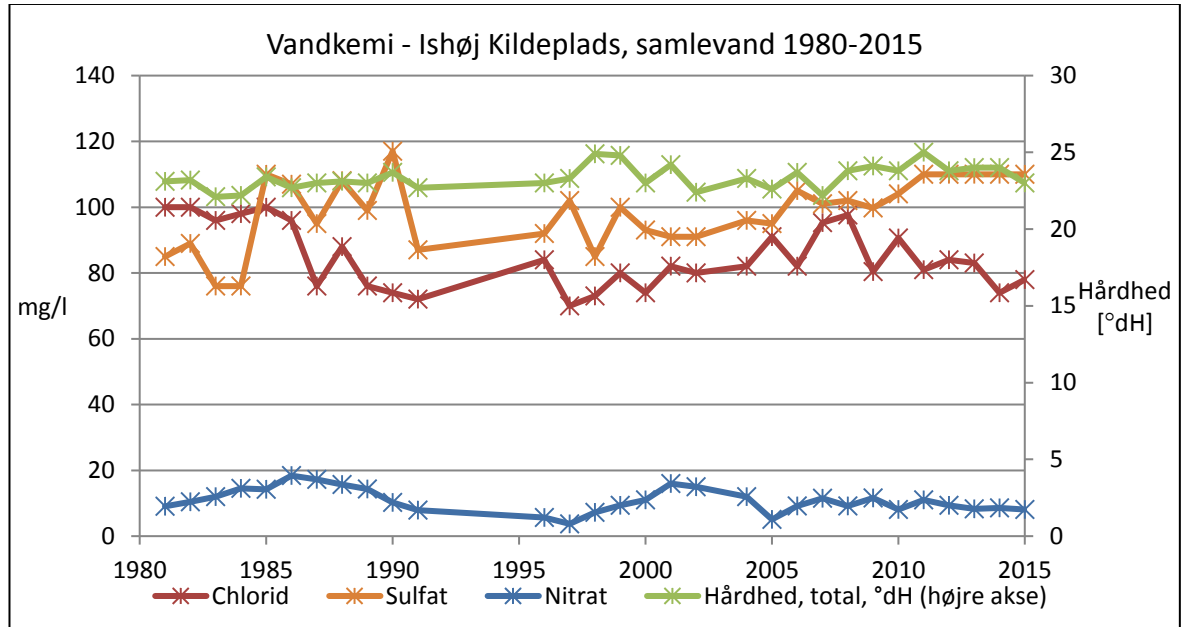
De kemiske nøgleparametre i form af vandets hårdhed, sulfat, klorid og nitrat er samlet vist på figur 2-5 og beskrevet i nedenstående.

Samlevandets hårdhed har siden 1981 ligget relativt stabilt mellem 22-25°dH, med en svagt faldende tendens sidst i perioden.

Indholdet af sulfat i kildepladsens samlevand har i perioden 1981-1991 svinget mellem 76 og 117 mg/l. Siden 1991 har niveauet været svagt stigende fra 87 mg/l i 1991 til 110 mg/l i 2011, hvor det har ligget stabilt efterfølgende.

Klorid har i perioden 1981 til 1991 været faldende fra 100 til 72 mg/l. Siden genoptagelsen af indvindingen i 1996 steg indholdet fra 70 til 97 mg/l frem til 2008. Det er sidenhen faldet til 78 mg/l frem mod 2015. Der synes her at være et sammenhæng med indvindingen, da perioderne med højt kloridniveau stort set falder sammen med perioderne med høj indvinding.

Koncentrationen af nitrat har igennem monitoreringsperioden været svagt svingende indenfor et niveau af 3,7 – 18,4 mg/l. Fra et udgangspunkt på 9 mg/l i 1981 steg koncentrationen til 18,4 mg/l i 1986, hvorefter den faldt gradvist til et minimumsniveau på 3,7 mg/l i 1997. Frem mod 2001 steg koncentrationen svagt op til 16 mg/l, men er efterfølgende faldet igen. Siden 2005 har niveauet ligget mere stabilt omkring en middelværdi på 9,4 mg/l. Det virker ikke som om der her

Figur 2-5 Monitorering af kemiske nøgleparametre ved Ishøj Kildeplads

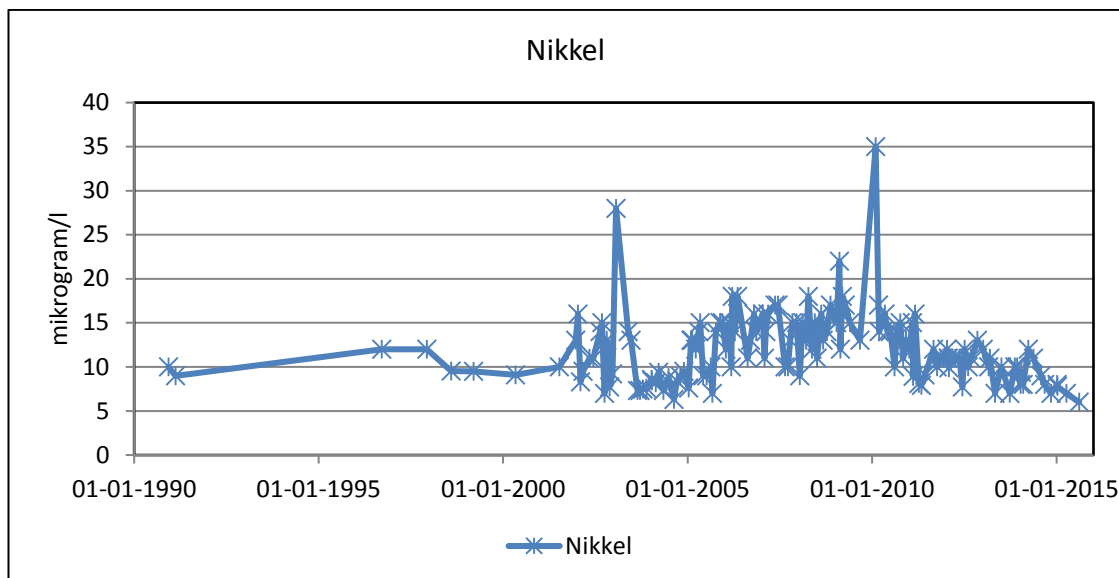
Nikkel har igennem perioden 1990-2015 svinget mellem 6 og 18 µg/l med enkelte udsving på henholdsvis 28 µg/l (2003), 22 µg/l (2009) og 35 µg/l (2010). Siden da har nikkelinholdet ligget på et stabilt, tilfredsstillende niveau omkring 10 µg/l, med et yderligere fald sidst i perioden (se figur 2-6).

Stigningen fra 2005 til 2010 og faldet fra 2010 og frem, giver en vis indikation af, at der er sammenhæng mellem indvindingsmængderne og nikkelinholdet.

Figur 2-6 Monitorering af nikkel i samlevandet ved Ishøj Kildeplads

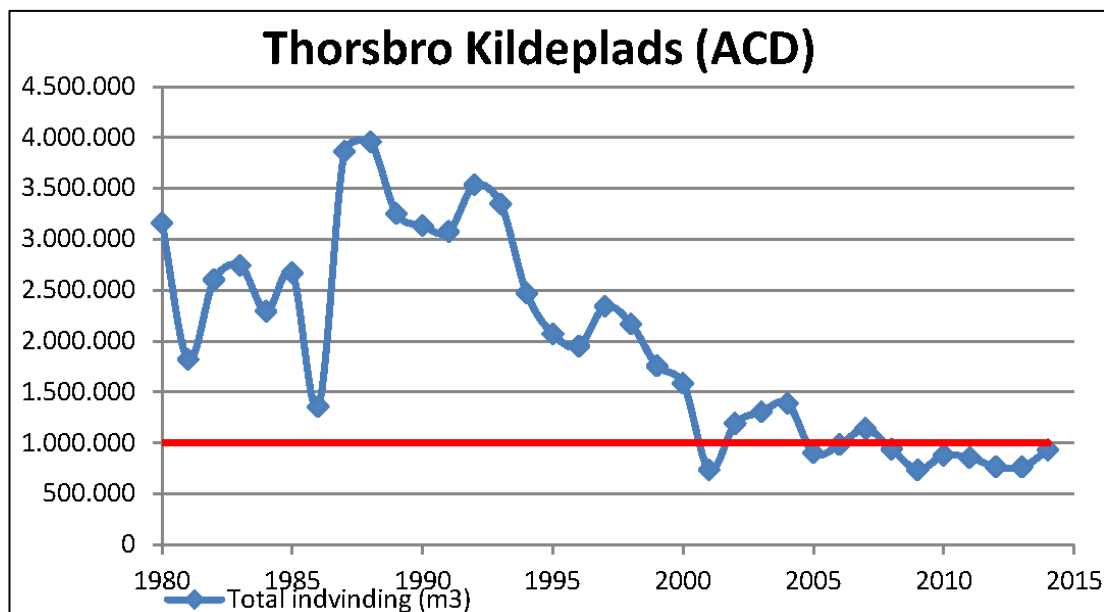
Indvindingen på kildepladsen har varieret meget over tid, og var særlig høj omkring 1990, som vist på figur 3-5.

Figur 3-5. Indvindingen fra Thorbro kildeplads. Den ansøgte mængde på 1 mio. m³ om året er markeret.

Faldet i indvinding fra før til efter år 2000 har desuden medført en tilsvarende stigning i vandspejlet, som nu ligger relativt stabilt i kote 11 m på kildepladsen, hvor det bl.a. i starten af 1990'erne har været nede under kote 2 m.

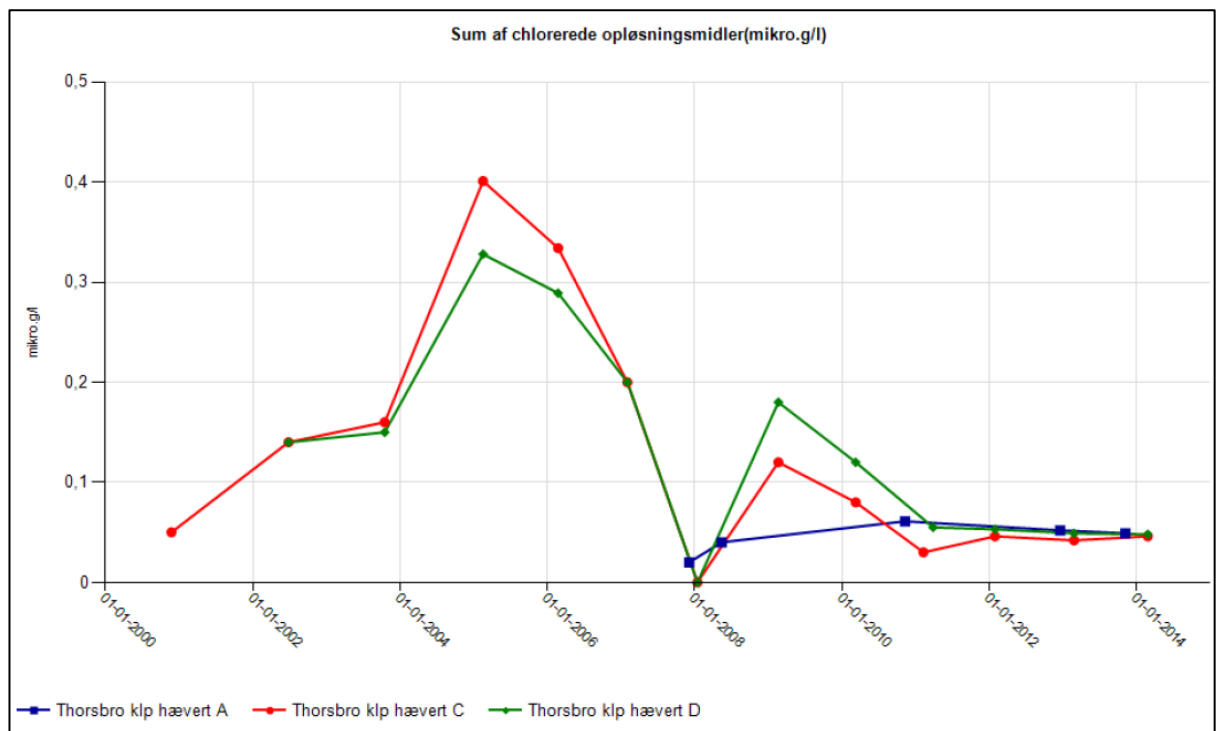
Der er også gjort fund af klorerede stoffer på kildepladsen, som vurderes at stamme fra en eller flere regionale kilder, da koncentrationerne i samlevandet fra de tre hævertssystemer følges ad, som vist på figur 3-7.

Figur 3-7. Udviklingen i indholdet af klorerede stoffer på henholdsvis hævert A, C og D. Grænseværdien er 1 mikrogram per liter.

Indholdet af klorerede stoffer ser ud til at have stabiliseret sig på et relativt lavt niveau, men bør fortsat overvåges på kildepladsen.

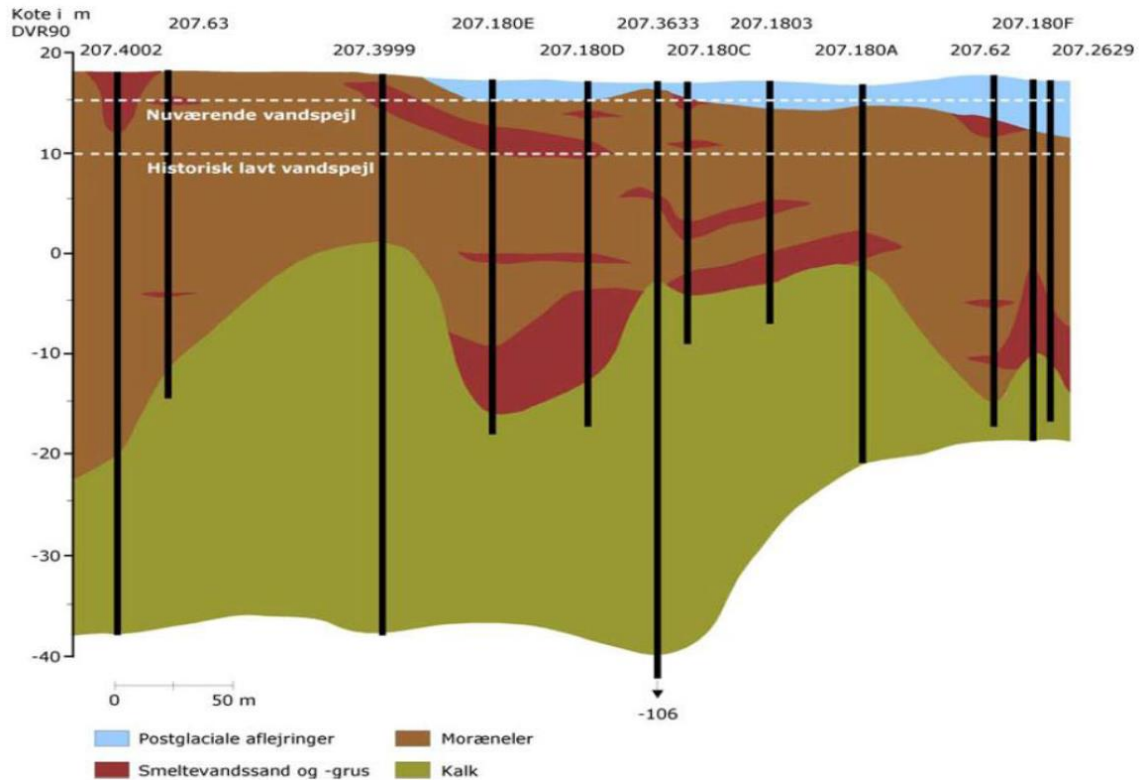
Vandspejlet ved Torslunde Kildeplads har indtil videre været meget påvirket af indvindingen ved særligt Thorbro Kildeplads, og som følge af faldet i indvindingen ved Thorsbro siden år 2000, er vandspejlet ved Torslunde steget ca. 3 m til kote ca. 15 m. Historisk har vandspejlet ved Torslunde været helt nede på kote ca. 10 m, som illustreret på figur 4-2.

Figur 4-2. Geologisk profil gennem Torslunde Kildeplads.

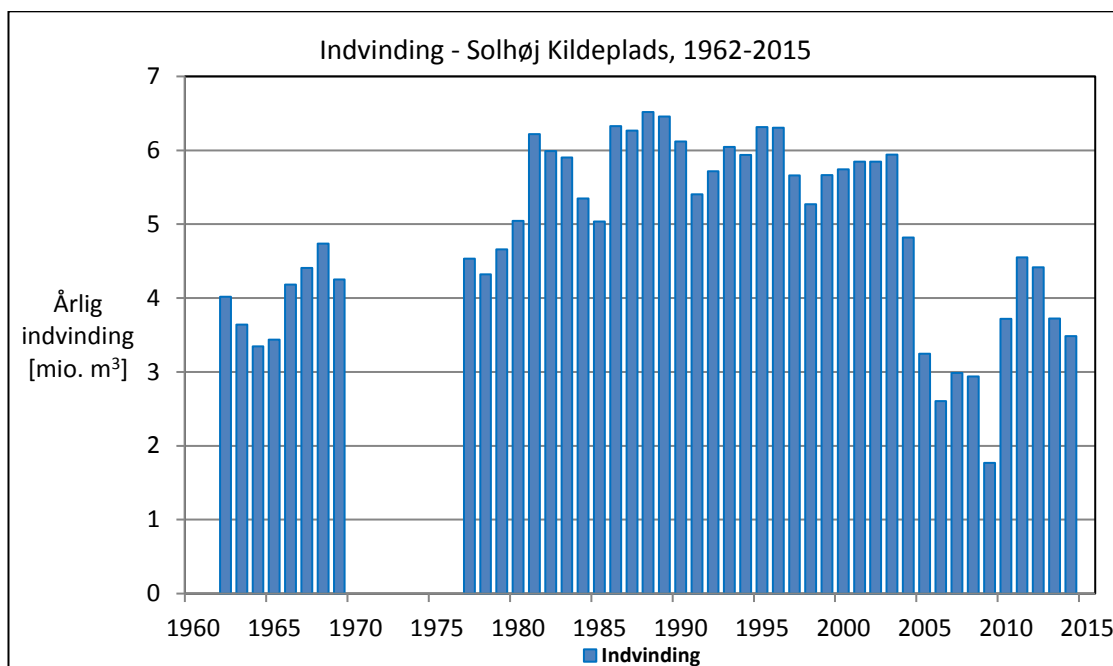
Indvindingsmængden har i en periode på over 20 år fra 1980-2003 ligget mellem 5 og 6,5 mio. m³ om året. Sidenhen har indvindingsmængden ligget i et lidt lavere niveau med en middelindevinding på 3,5 mio. m³ (se figur 5-4)

Figur 5-4. Udvikling af den totale indvinding (inkl. afværgen) ved Solhøj Kildeplads.

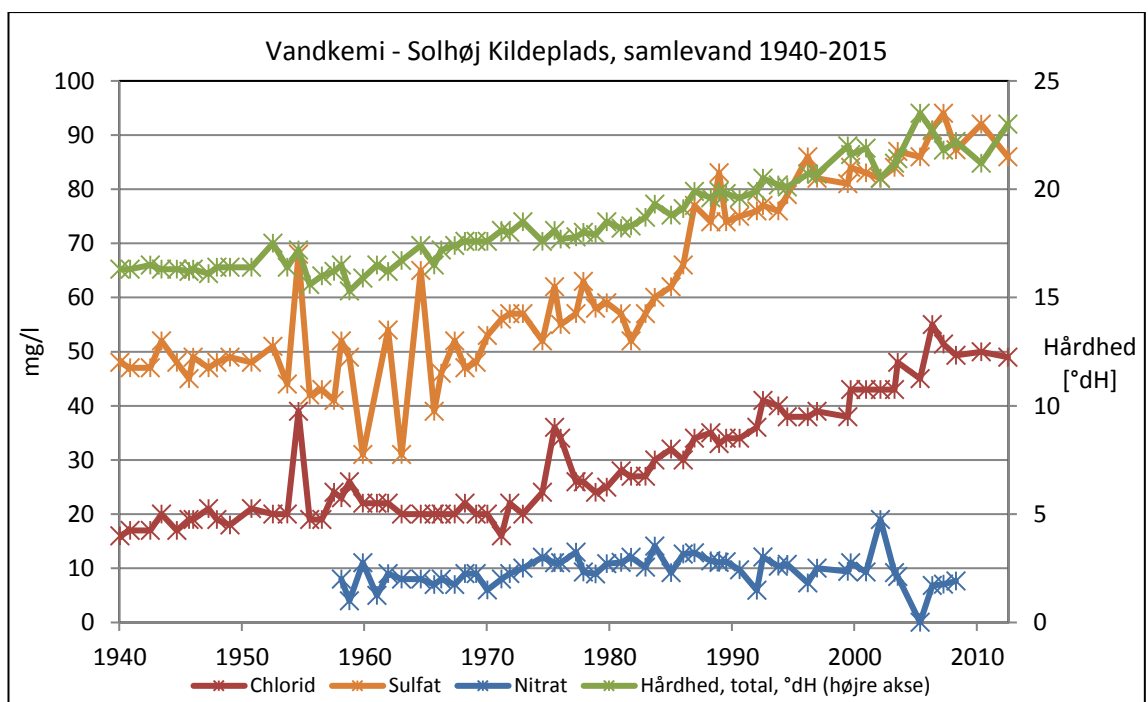
Ingen af ovenstående parametre er over vandkvalitetskravene, men der bør fremover holdes øje med deres udvikling, da en yderligere stigning kan være en indikator på overindvinding. Der bør være særlig opmærksomhed på sulfat, der kan indikere, at der sker iltning af potentielt nikkelholdige mineraler.

Den lavere indvinding fra kildepladsen gennem de sidste ti år, er antageligt årsagen til stabiliseringen i vandkvalitet, da der er et tydeligt sammenfald mellem stabiliseringen og faldet i de indvundne vandmængder.

Figur 5-5. Monitorering af kemiske nøgleparametre ved Solhøj Kildeplads

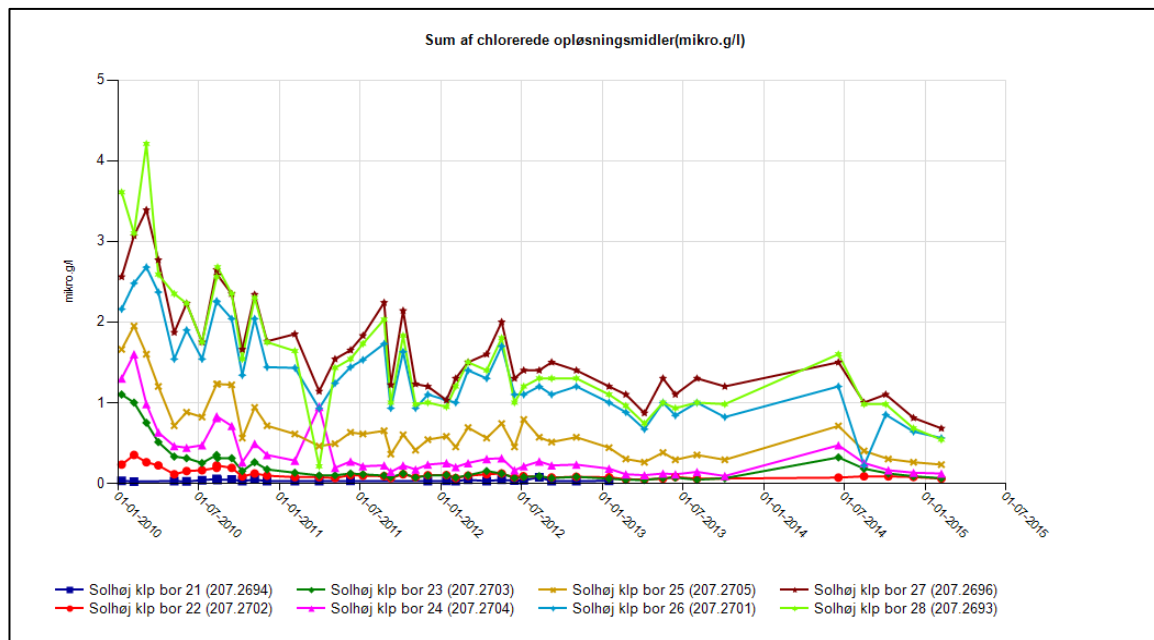
Den væsentligste indsats i ”Indsatsplanen for Solhøj” var fjernelse af klorede stoffer fra en stor punktkilde i oplandet, hvilket har medført et fald i indholdet på kildepladsen, som vist på figur 5-7.

Figur 5-7. Udvikling af indhold af klorede stoffer i borerne på Solhøj Kildeplads.

Figur 5-7 viser, at summen af klorede stoffer i alle borer nu er faldet til under grænseværdien for enkeltstoffer på 1 µg/l. Den store indsats om oprydning af de klorede stoffer i oplandet og ved kilden på M.W. Gjøesvej ser dermed ud til at være lykket.

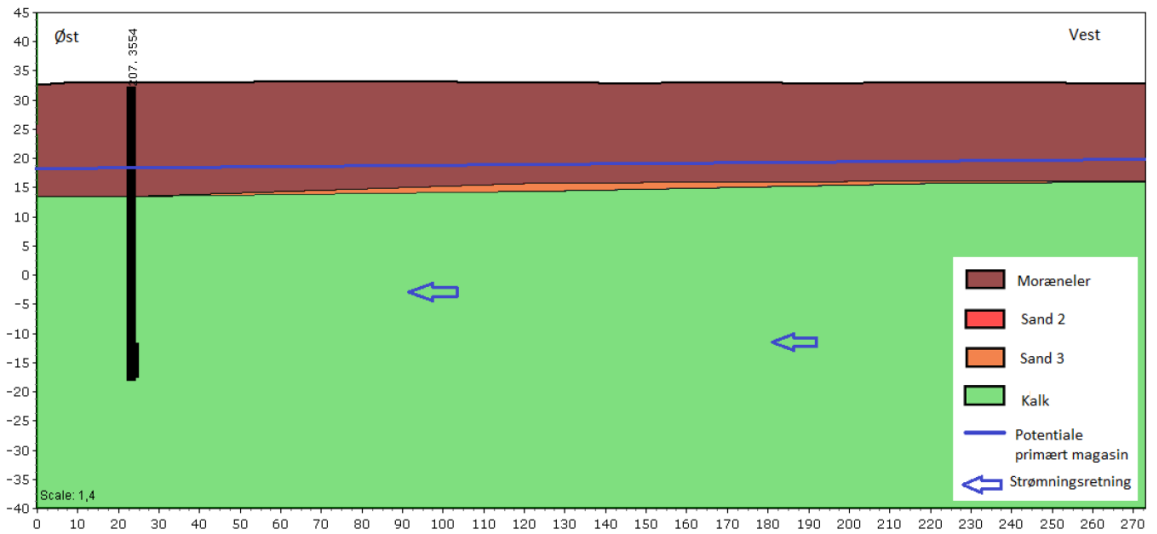
Ved vandværkets boring (figur 6-3) er kalken beskyttet af ca. 15 meter ler med enkelte indslag af tynde sandlinser (se tabel 6-1 og figur 6-2).

Figur 6-2. Geologi ved Høje Thorstrup kildeplads med angivelse af potentialeniveau i det primære magasin.

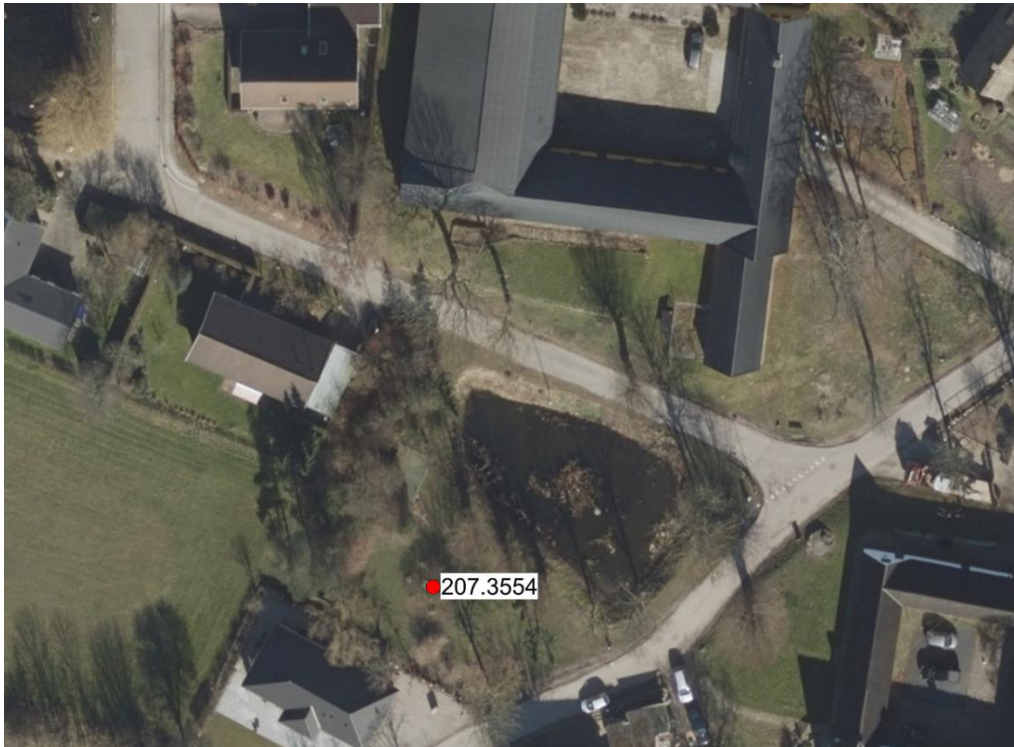
Figur 6-3 Høje Thorstrup vandværk med den aktive boring.

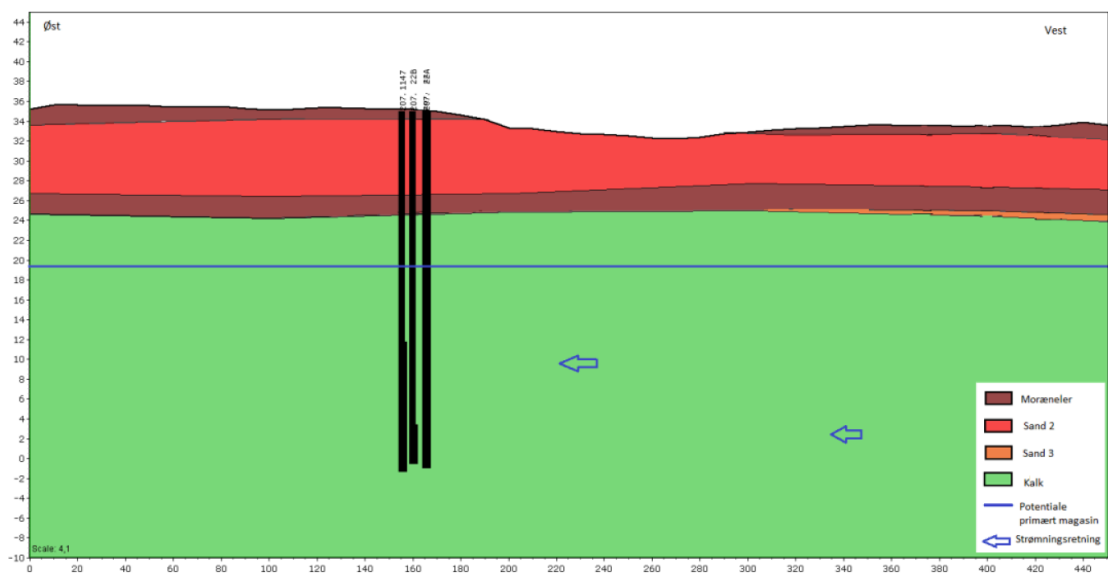
Det primære magasin er ved boringen kun beskyttet af 8 m sand og ca. 1 m ler, og er derfor så godt som ubeskyttet mod nedsivning af miljøfremmede stoffer fra overfalden (figur 7-3).

Figur 7-3. Geologi ved Hedehusene Østre Vandværk med angivelse af potentialeniveau i det primære magasin.

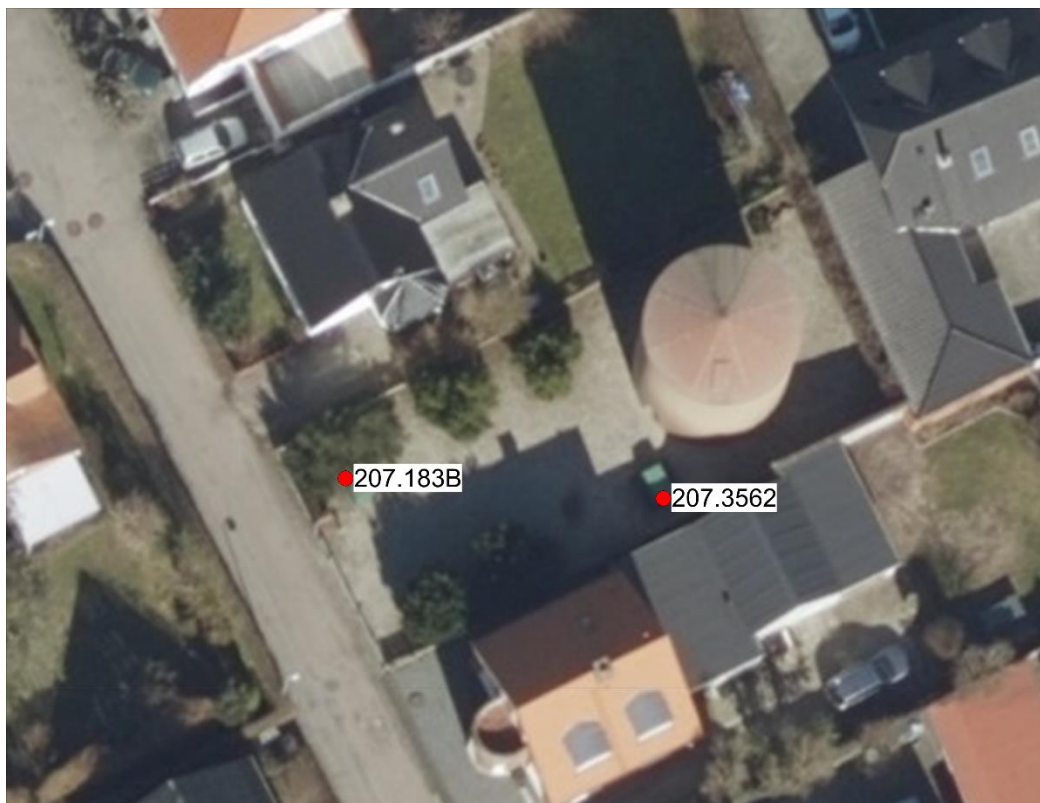
De to indvindingsboringer er henholdsvis 22 og 34 m dybe. Begge boringer er formentlig lavet som åbne kalkboringer (se figur 8-2 og tabel 8-1).

Figur 8-2. De to boringer ved Hedehusene Vestre Vandværk, som er placeret på samme matrikel som vandtanken.
